## **ОТЧЁТ**

**По результатам диагностики и оценки технико-эксплуатационного  
состояния автомобильных дорог местного значения Казаткульского  
сельсовета Татарского района Новосибирской области**

ООО НТЦ «ДОРТЕХ»

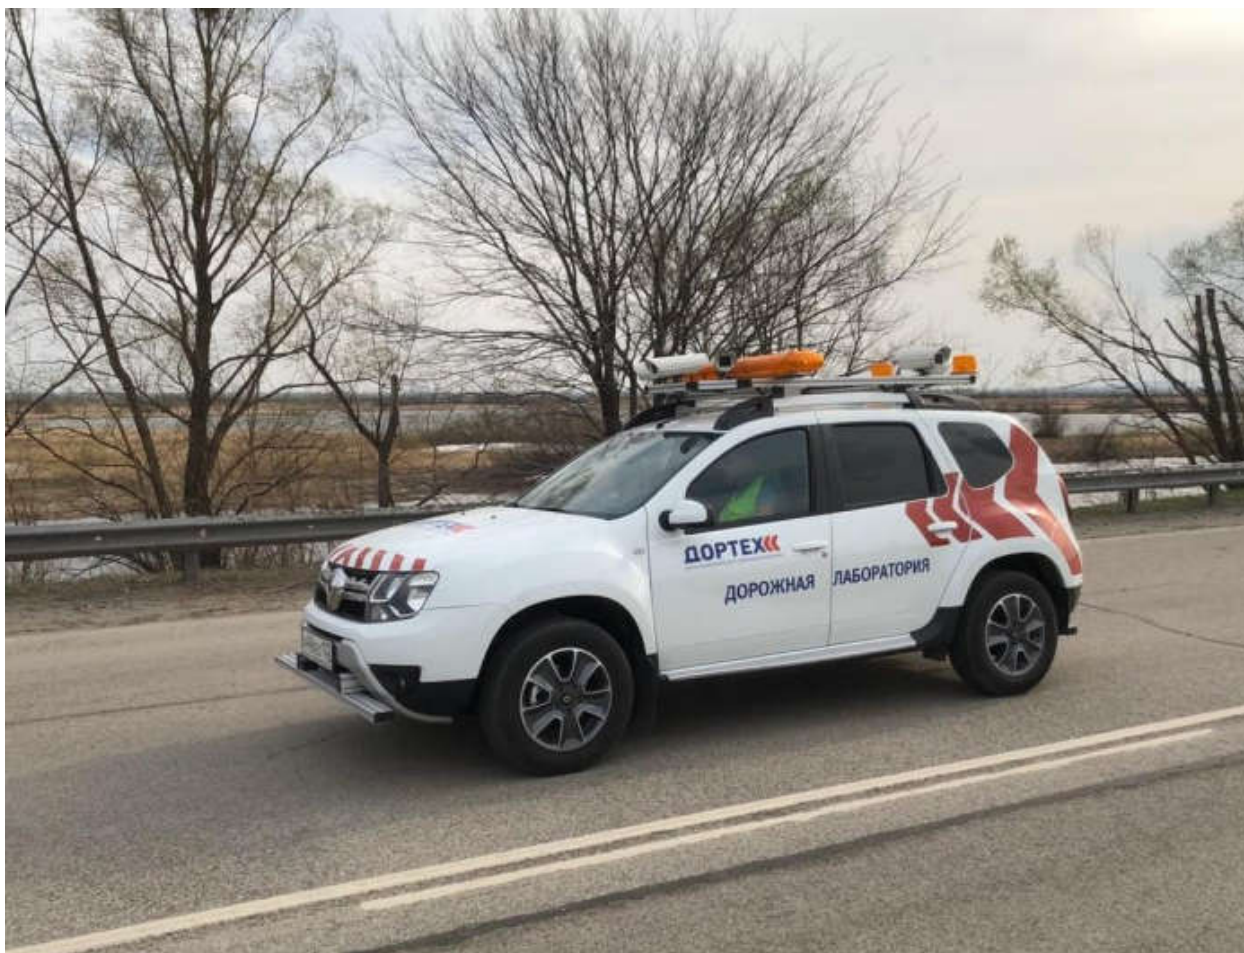
Рисунок 1.1 – Комплекс измерительный передвижной аэродромно-дорожной лаборатории КП-514 RDT Line

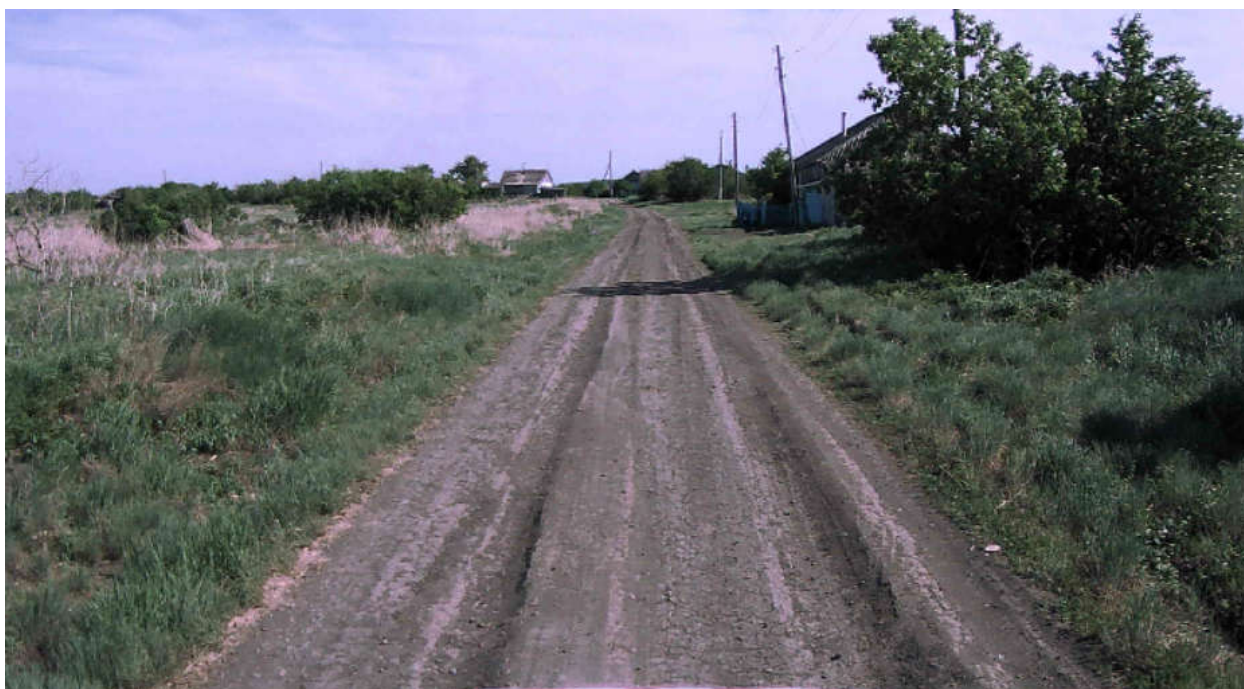
Рисунок 2.6.4 – Состояние покрытия на участке ПК 0+058

| Адрес участка, км+ | Вид работ | Тип работ |
|---|---|---|
| Итого ремонт: | 0,265 | |

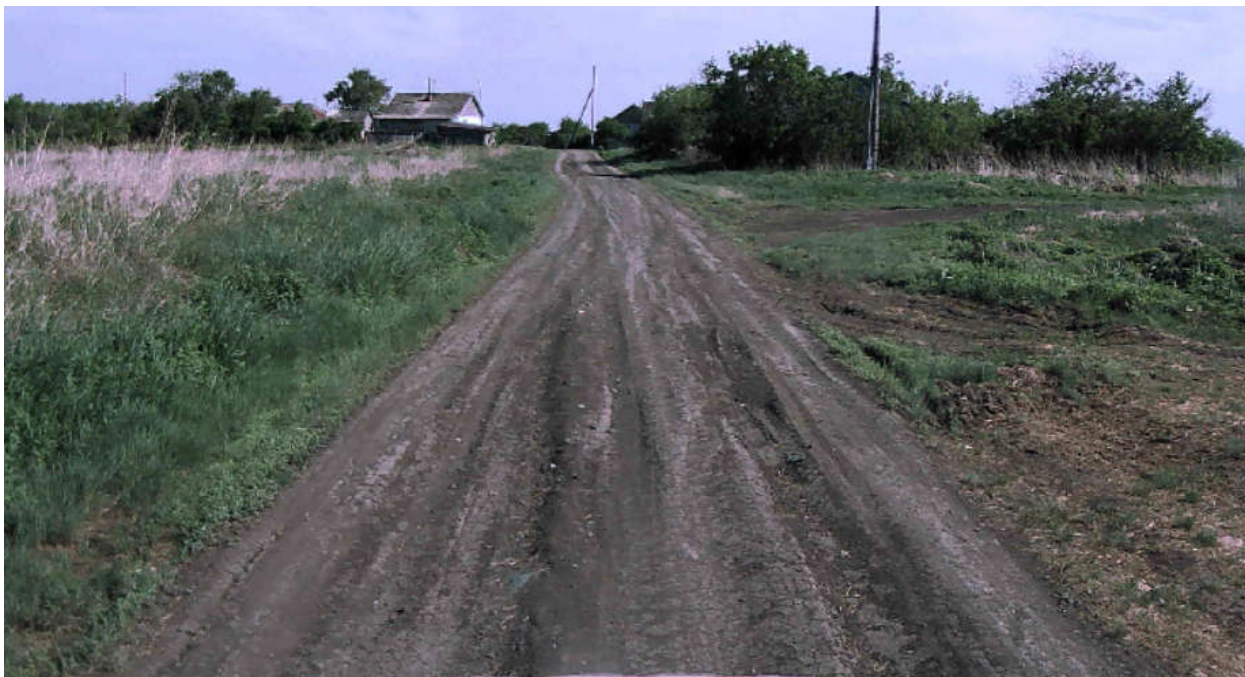
Рисунок 2.6.5 – Состояние покрытия на участке ПК 0+147

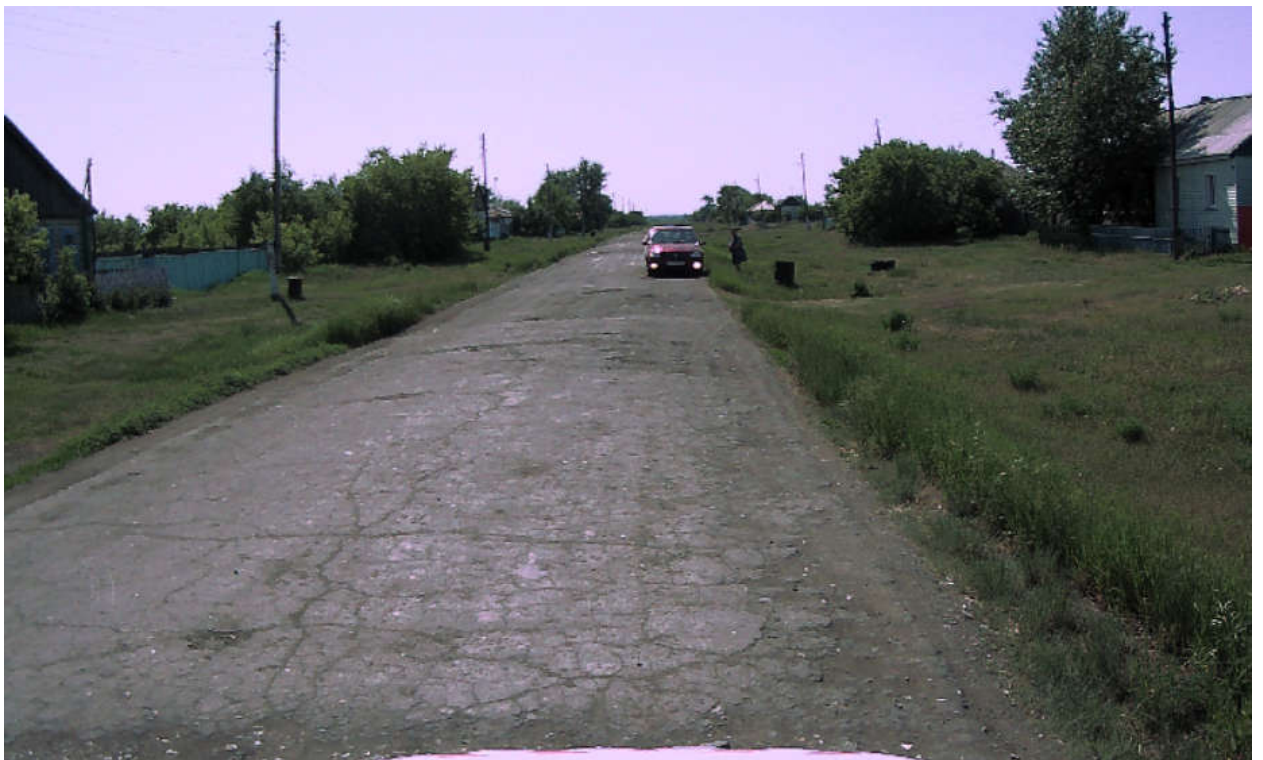
| Адрес участка,<br>км <sup>+</sup> | Вид дефекта | | Бальная<br>оценка<br>(по ОДМ<br>218.4.039-<br>2018) |
|---|---|---|---|
| 1,000 - 1,100 | Продольная центральная трещина; Одиочная сетка трещин на площади до 10 м с крупными ячейками (сторона ячейки более 0,5 м); Редкие выбоины на покрытиях, содержащих органическое вяжущее (расстояние 4-10 м) | Продольная центральная трещина; Одиочная сетка трещин на площади до 10 м с крупными ячейками (сторона ячейки более 0,5 м); Редкие выбоины на покрытиях, содержащих органическое вяжущее (расстояние 4-10 м) | 3,40 |

Рисунок 3.1.7 – Состояние покрытия на участке ПК 1+036

| Адрес участка, км+ | Вид работ | Тип работ |
|---|---|---|
| Итого ремонт: | 1,324 | |

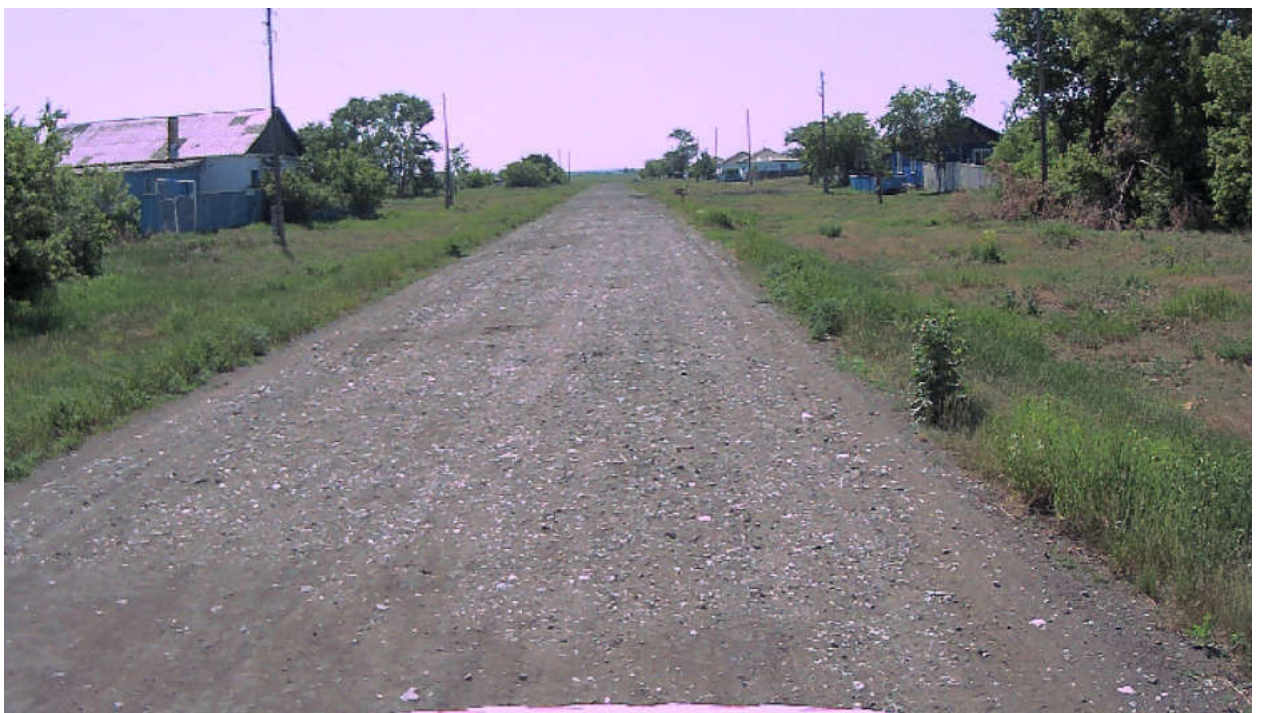
| Адрес участка,<br>км <sup>+</sup> | Вид дефекта | | Бальная<br>оценка<br>(по ОДМ<br>218.4.039-<br>2018) |
|---|---|---|---|
| 1,200 - 1,300 | Одиочная сетка трещин на площади до 10 м с крупными ячейками (сторона ячейки более 0,5 м) | Одиочная сетка трещин на площади до 10 м с крупными ячейками (сторона ячейки более 0,5 м) | 3,00 |

Рисунок 3.1.8 – Состояние покрытия на участке ПК 1+329

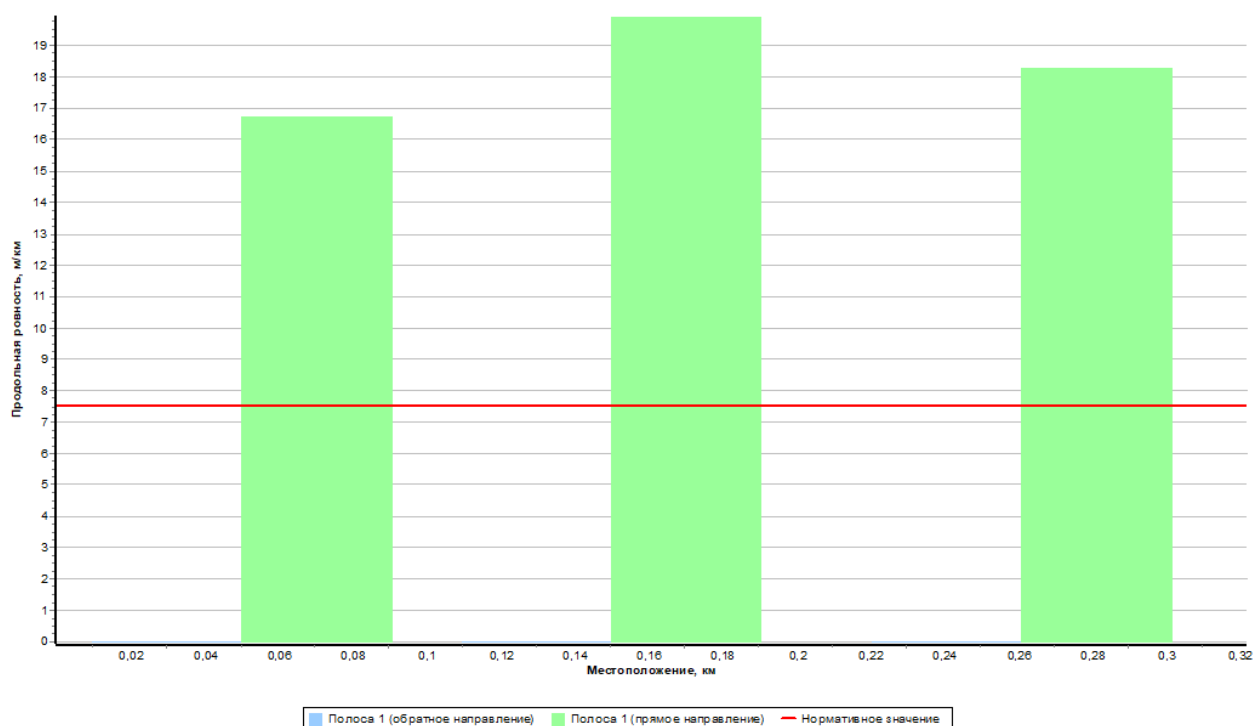
| Местоположение<br>(адрес участка),<br>км+ | Показания прибора,<br>м/км | Нормативное<br>значение | Оценка соответствия предельно-<br>допустимым показателям |
|---|---|---|---|
| Не соответствует нормативу | | % | 100,0 |

Рисунок 3.2.3 - Диаграмма расчёта показателя ровности по IRI
